熊本地震 地盤災害からの復旧とこれから

地盤工学会平成28年熊本地震地盤災害調査団 斜面災害調査班

平成28年熊本地震 阿蘇地域の被害

平成28年熊本地震による阿蘇地域で生じた斜面崩壊について

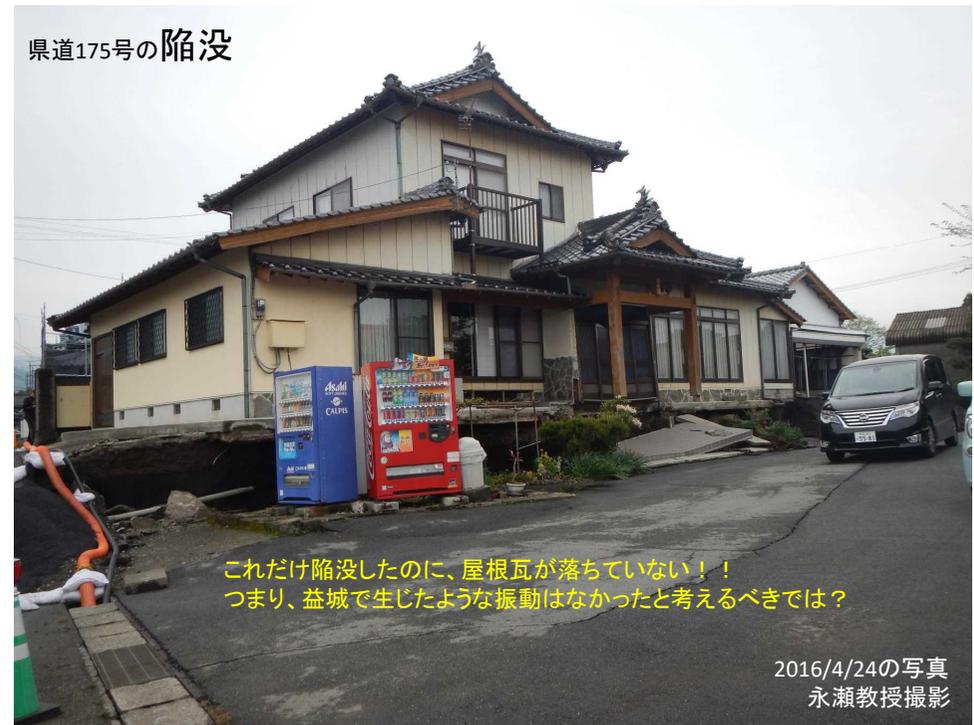
県道175号の陥没

これだけ陥没したのに、屋根瓦が落ちていない！！
つまり、益城で生じたような振動はなかったと考えるべきでは？

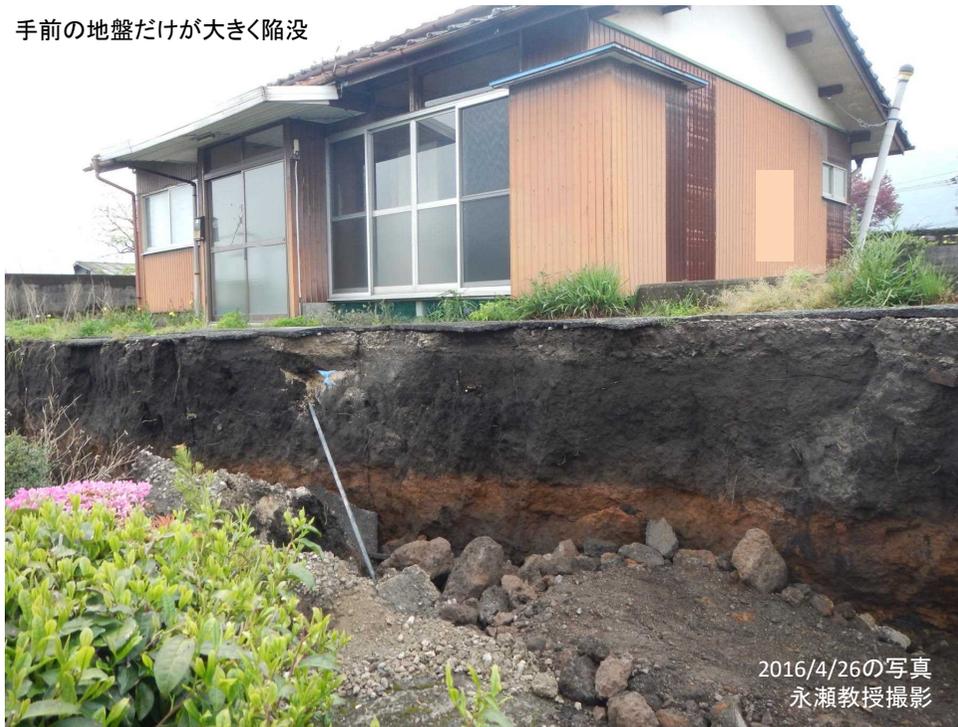
2016/4/24の写真
永瀬教授撮影

手前の地盤だけが大きく陥没

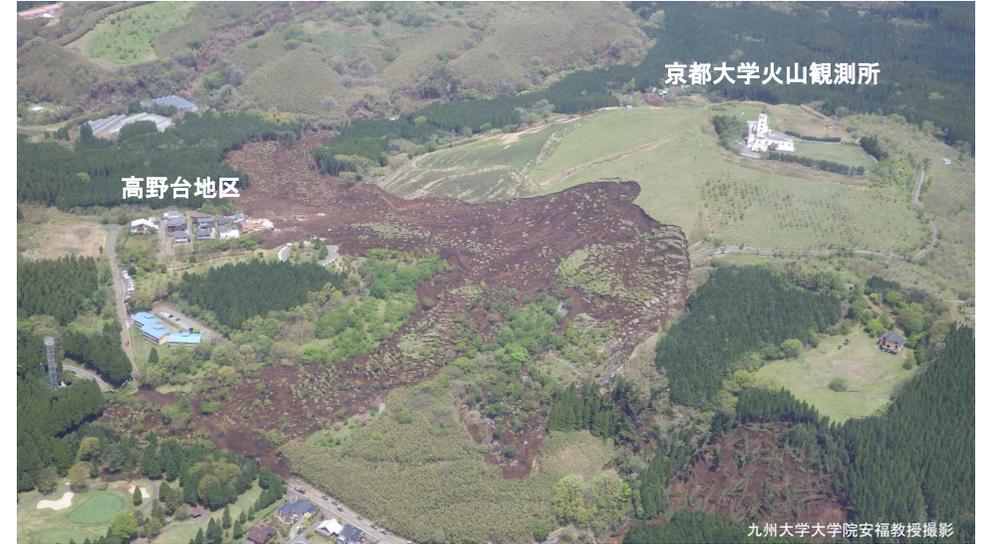
⑤地すべり性崩壊(高野台)

- 草千里ヶ浜降下軽石層をすべり面とする地すべり性崩壊
- すべり面の勾配は平均10°と極めて緩い
- 高含水比の軽石層が、繰返しせん断による強度低下ならびに間隙水圧上昇による強度低下を起こした。
- 降下軽石層(すべり面)は丘陵の地下にある層厚で平面的に連続して分布していた
- 集中豪雨等の斜面崩壊では、このタイプのすべりは発生しておらず地震動による特異な崩壊である。狩尾地区とも異なる地盤の動き。

- (5)地震時における火山灰質地盤の力学特性の解明と評価法の確立が不可欠である。特に、阿蘇周辺の地盤を構成する火山灰質粘性土は、液性限界を超える高含水比かつ不飽和状態にある場合も多い。したがって、火山灰質粘性土地盤を評価するためには、不攪乱試料を用いるだけでなく、原位置と同じ状態で実験・解析することが重要である。(学術機関への提言)
- ソフト対策については、報告書をご参照ください。

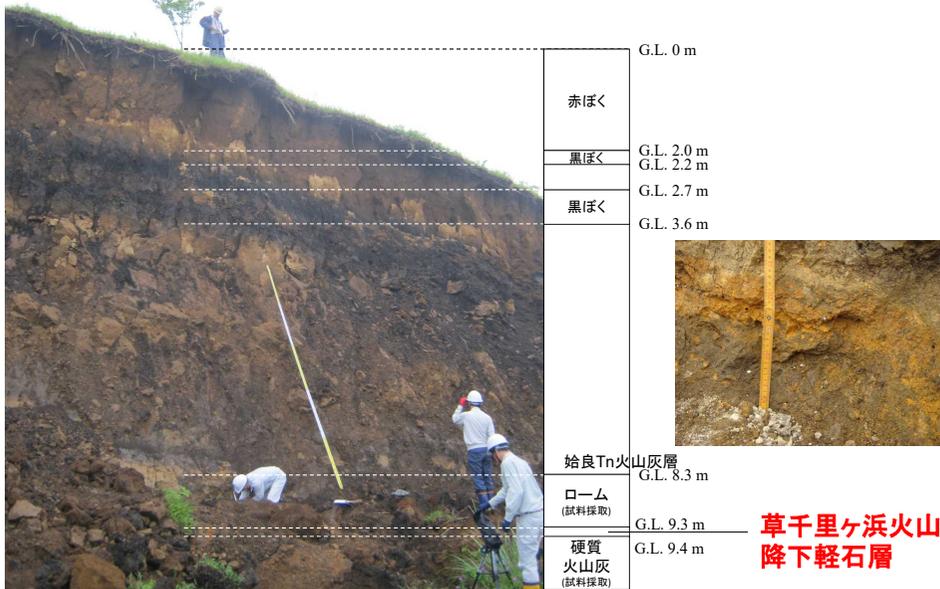
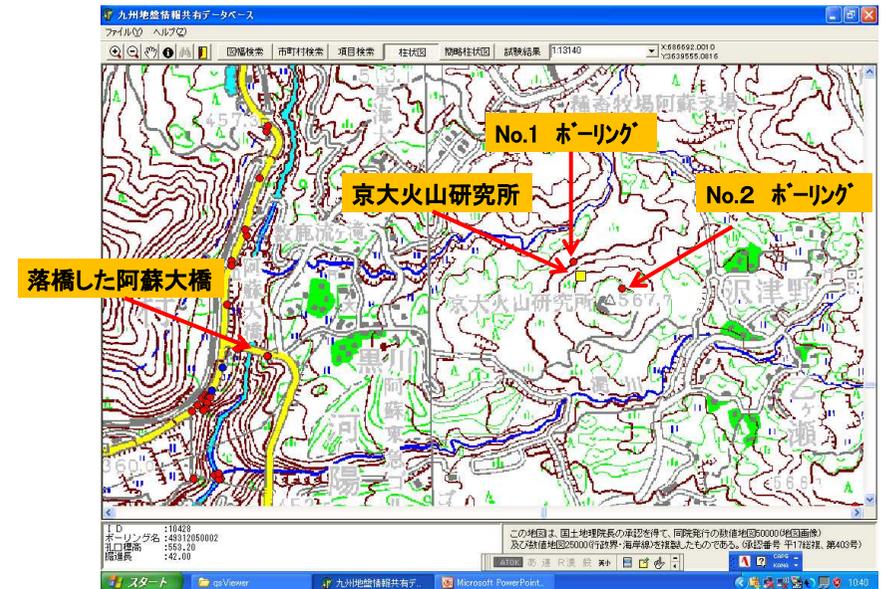
京都大学火山観測所斜面の滑落崖

○調査ボーリングではオレンジ色の軽石層とその下に黄褐色の火山灰層のペアで出現する。上下は濃褐色の赤ぼく(火山灰質粘性土)であり容易に区別がつく。軽石層はこの丘陵の頂上付近で厚く脚部ほど非常に薄く堆積した状況である。
 九州地盤情報共有データベースから
