地質技術者の新たな役割

—地質リスク調査検討業務の本格運用に向けて—

一般社団法人全国地質調査業協会連合会
地質リスクWG委員 黛 廣志

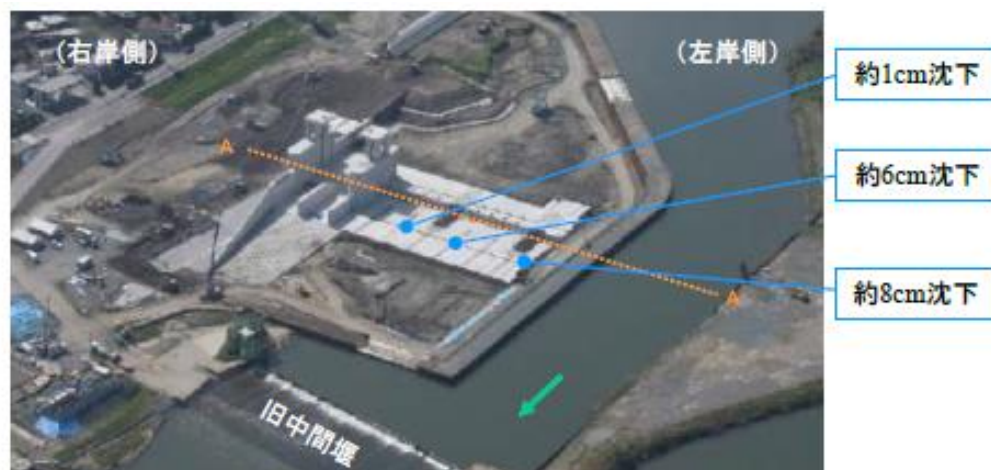
① 福岡県中間堰基礎の不同沈下(H25)

- ◆堰の不同沈下が発生したため、国交省は「**中間堰技術検討委員会**」を設置。
- ◆支持層の強度・変形特性のばらつきが原因と判断し、改めて対策工を施工

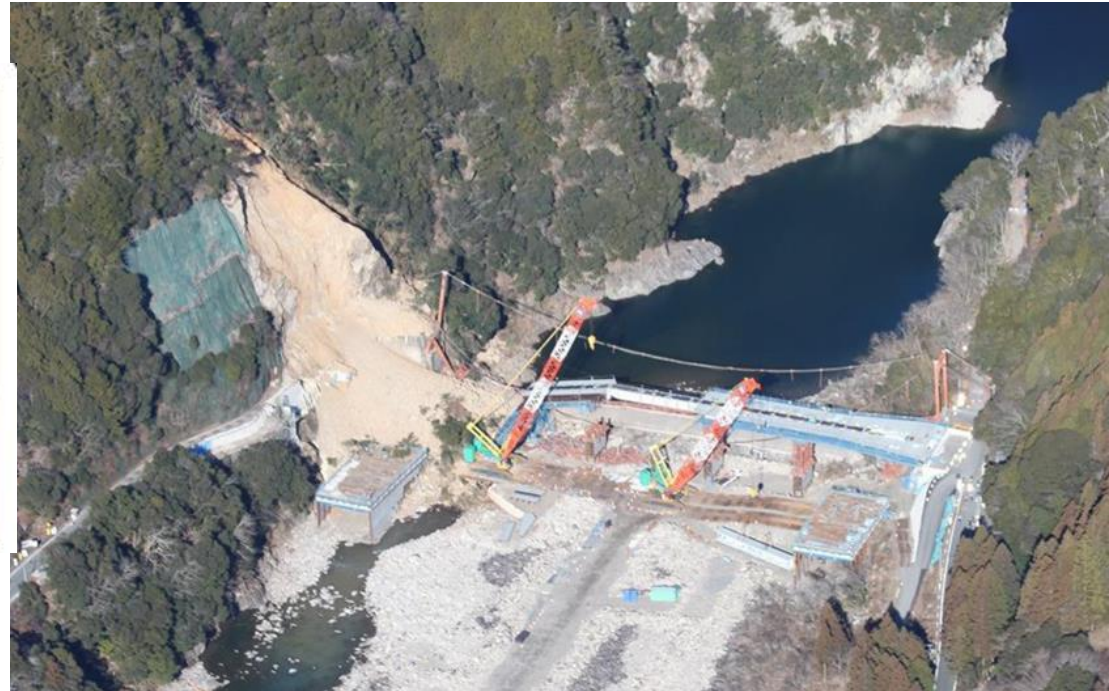
② 国道473号原田橋崩落(H27)

- ◆ 浜松市天竜区佐久間町の天竜川に架かる国道473号「原田橋」が2015年1月31日、土砂崩れで崩落し、橋上にいた浜松市職員2人が死亡

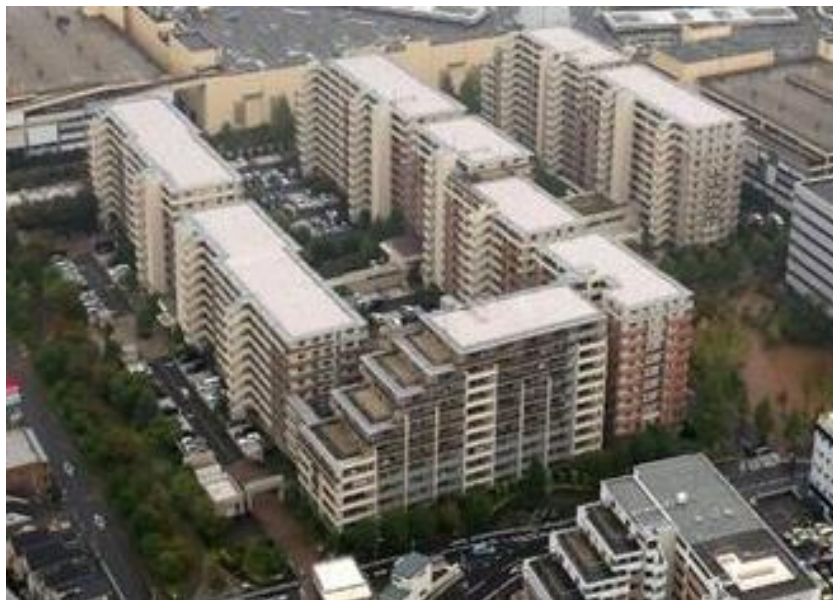
④ 横浜マンション基礎杭問題(H27)

- ◆ 傾斜が指摘され、調査した結果、一部の基礎杭が支持層に十分達していないことが発覚。さらに、施工管理データが偽装されていたことが分かった。
- ◆ 国土交通省:「**基礎ぐい工事問題に関する対策委員会**」を設置。

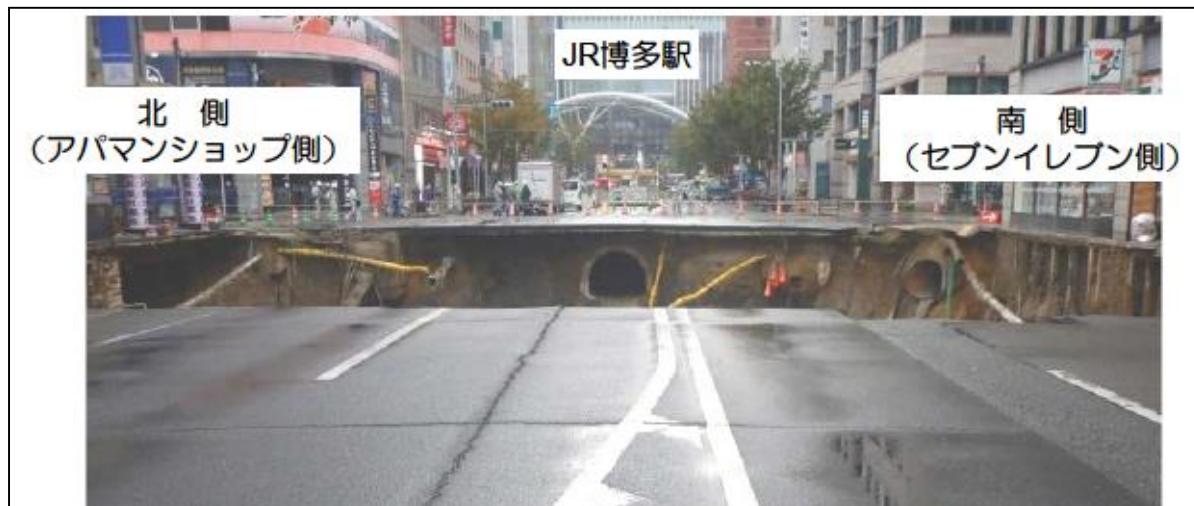
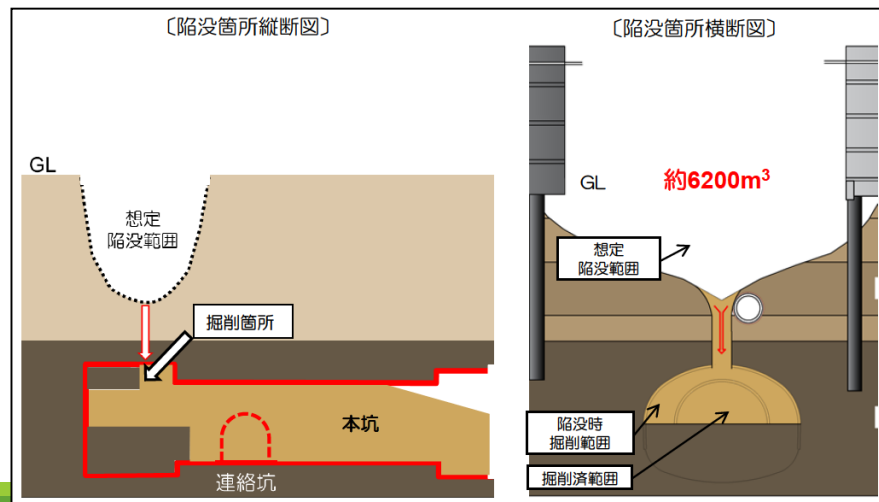
⑤ 福岡地下鉄工事道路陥没事故(H28)

- ◆ 平成28年11月8日に博多駅前で道路陥没事故が発生。
- ◆ 国交省は原因究明のために「福岡地下鉄七隈線延伸工事現場における道路陥没に関する委員会」設置

- ◆ 委員会は主な事故原因として、
 - ① 難透水性風化岩層の強度や厚さ、
 - ② 地下水圧の影響、を挙げた。
- ◆ さらに、今後、地下空間に関する情報をできるだけ集めリスクを低減することなどを提言。

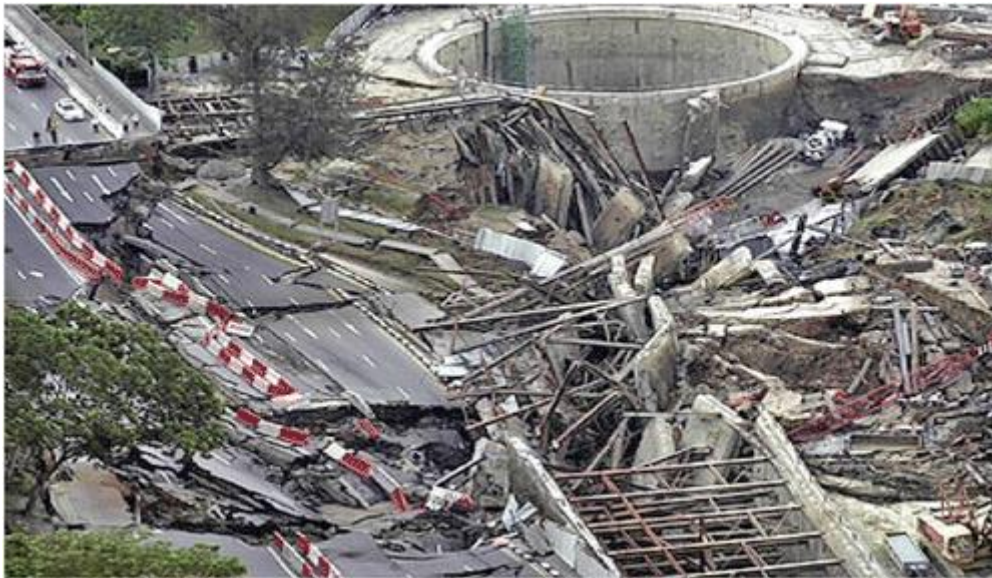
⑥ シンガポールの地下鉄工事事故(H16)

- 2004年4月20日 地下鉄のCircle Line の仮設土留め壁の崩壊が発生し、隣接するNicol Highway が100mにわたり陥没
- 崩壊は9段切梁設置後、先駆地中梁が撤去された約30m掘削時に発生
- 工事関係者4名が死亡

- ① FEM解析時の不適切な土質モデルを用いたため粘土の強度を過大評価したため土圧を過少評価
- ② 不適切な支保工の設計(詳細・変更設計)による支保工の安全性の低下
